PCS Melkriek

LA MOBILITÉ AU MELKRIEK : CONSTATS ET PROPOSITIONS D'HABITANTS

Un projet soutenu par le Projet de Cohésion Sociale du Melkriek

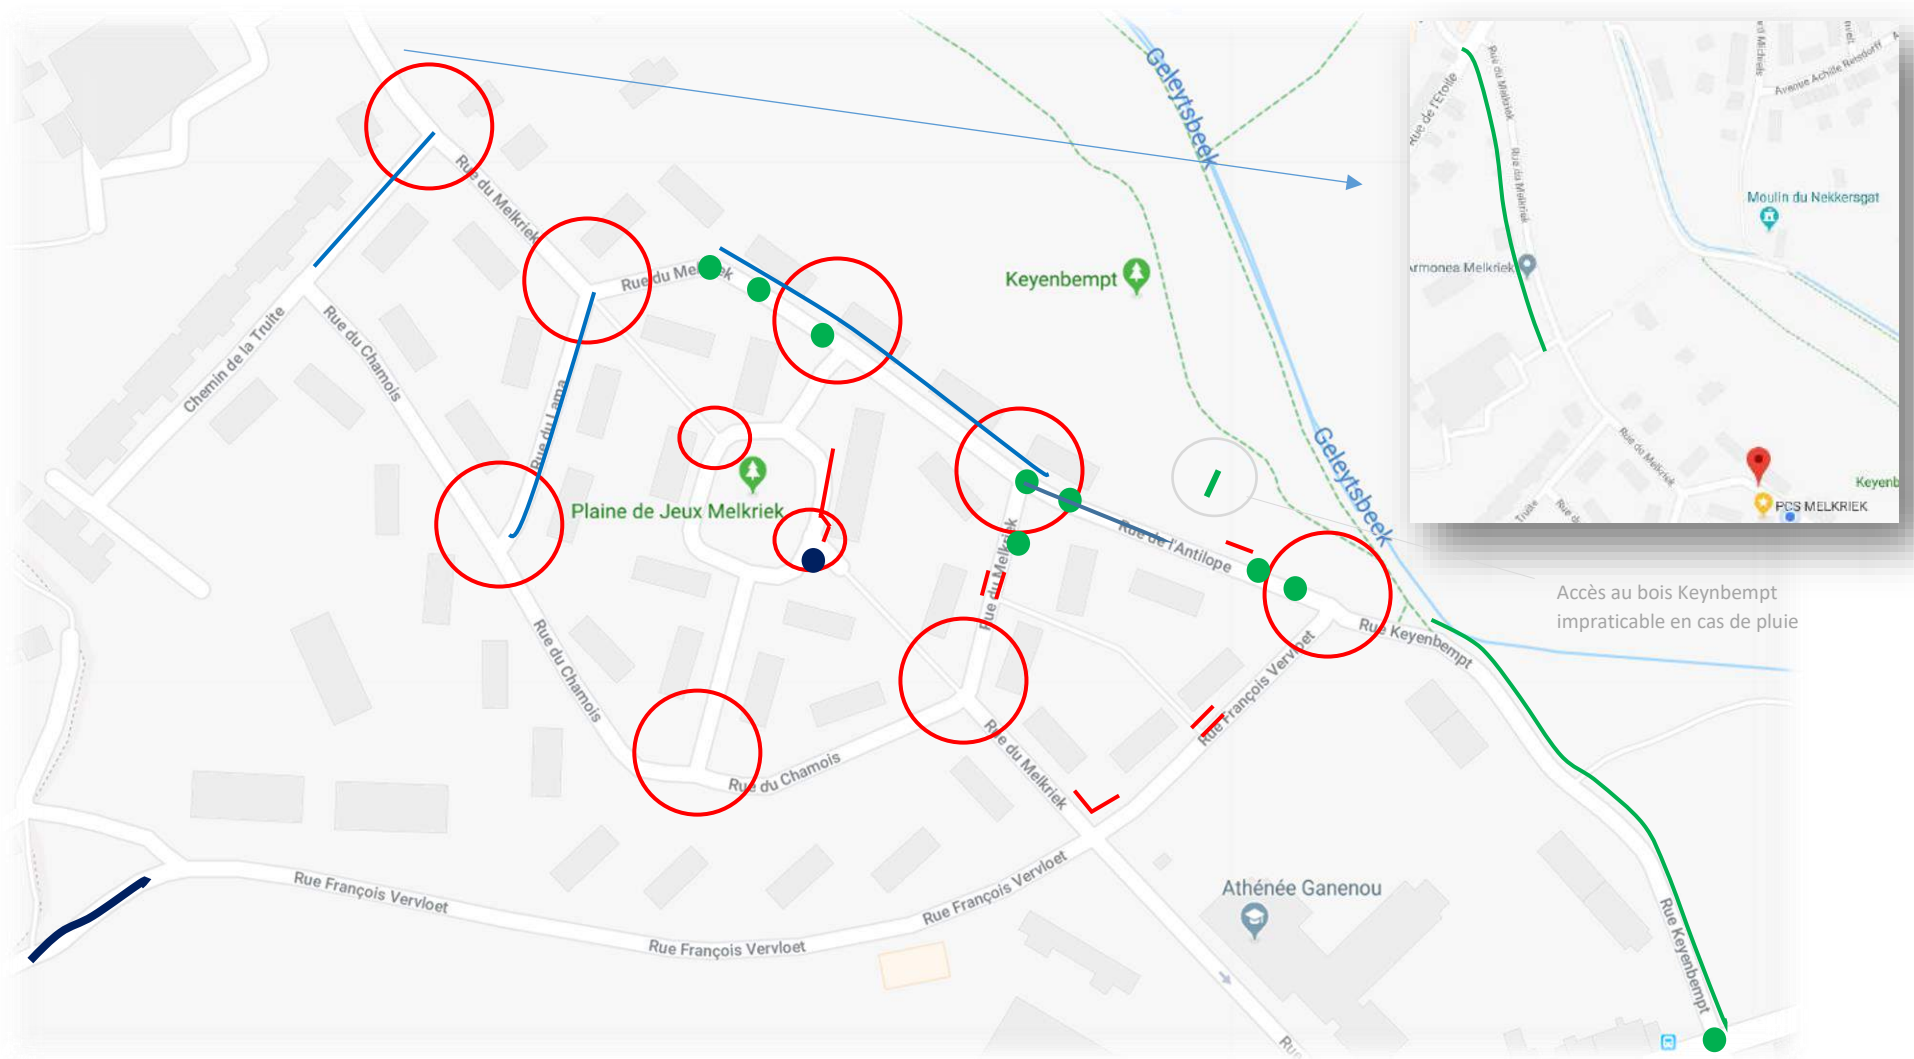
LOCALISATION DES ENDROITS PROBLÉMATIQUES EN MATIÈRE D'ACCESSIBILITÉ PMR ET CHEMINEMENTS PIÉTONS

- à de nombreux endroits dans le quartier, **les trottoirs sont endommagés ou les sentiers sont impraticables** (voir marquages **en vert** sur la carte et les images);

- à certains endroits, **les trottoirs sont trop étroits** à cause de la végétation qui rétrécit le passage ou à cause de lampadaires placés sur les trottoirs (voir marquages **en bleu** sur la carte et les images);

- Certains emplacements PMR du quartier sont inadaptés car ils n'offrent pas une utilisation aisée à leur utilisateur (absence de rabaissement de bordure autour de l'emplacement, poteaux empêchant l'ouverture des portières du véhicule, absence de marquage au sol, etc.) (voir marquages **en bleu foncé** sur la carte et les images);

- **les bordures des trottoirs sont trop hautes** dans tout le quartier et, dès lors, infranchissables pour certaines personnes à mobilité réduite (voir marquages **en rouge** sur la carte et les images).

Accès au bois Keyenbempt
impraticable en cas de pluie

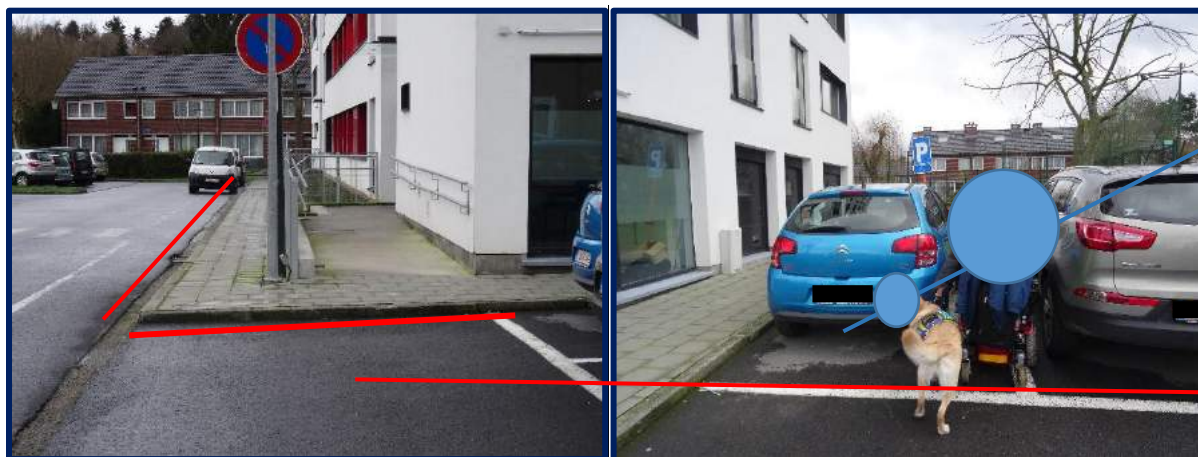
Rue Georges Ugeux

Emplacement handicapé trop étroit,
absence de marquage au sol

Rampe d'accès pour l'immeuble mais
absence d'abaissement de trottoir

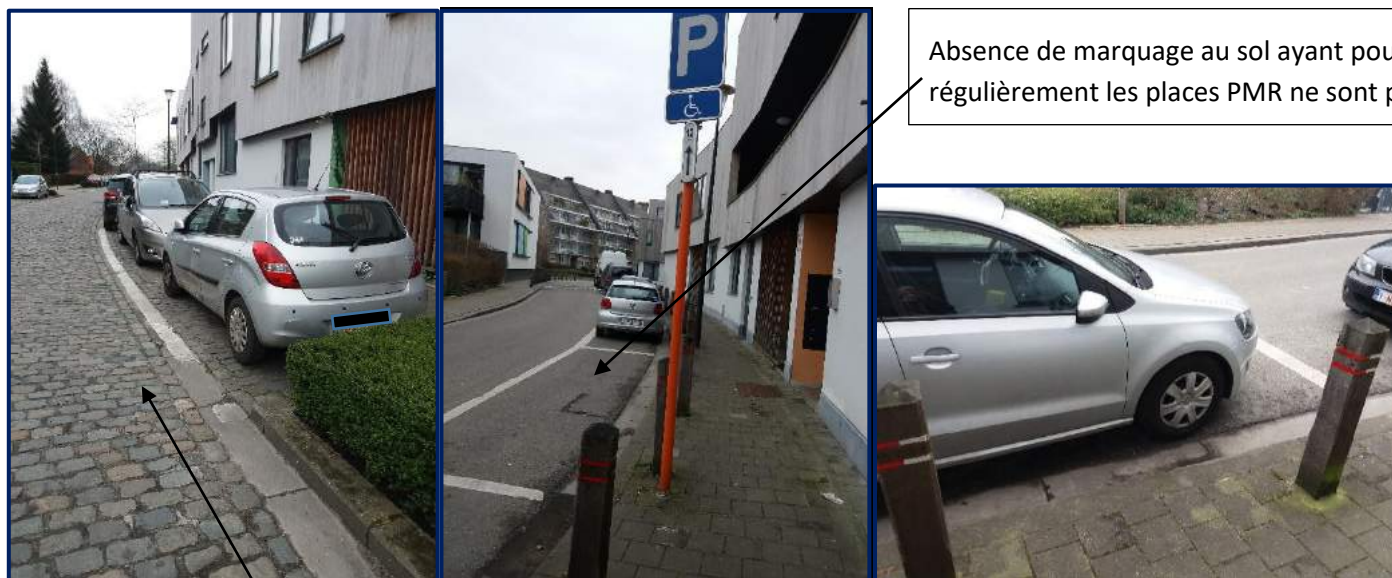
Rue François Vervloet

Absence de marquage au sol ayant pour effet que régulièrement les places PMR ne sont pas accessibles.

Les poteaux situés le long des emplacements PMR entravent l'accès au véhicule.

Passage du trottoir au siège conducteur du véhicule non aisé pour une personne à mobilité réduite.

- 3. Retrait des poteaux à proximité des emplacements PMR, marquage des emplacements PMR en bleu et rabaissement des bordures à proximité**
- 4. Réaménagement des carrefours → [Voir propositions détaillées](#)**

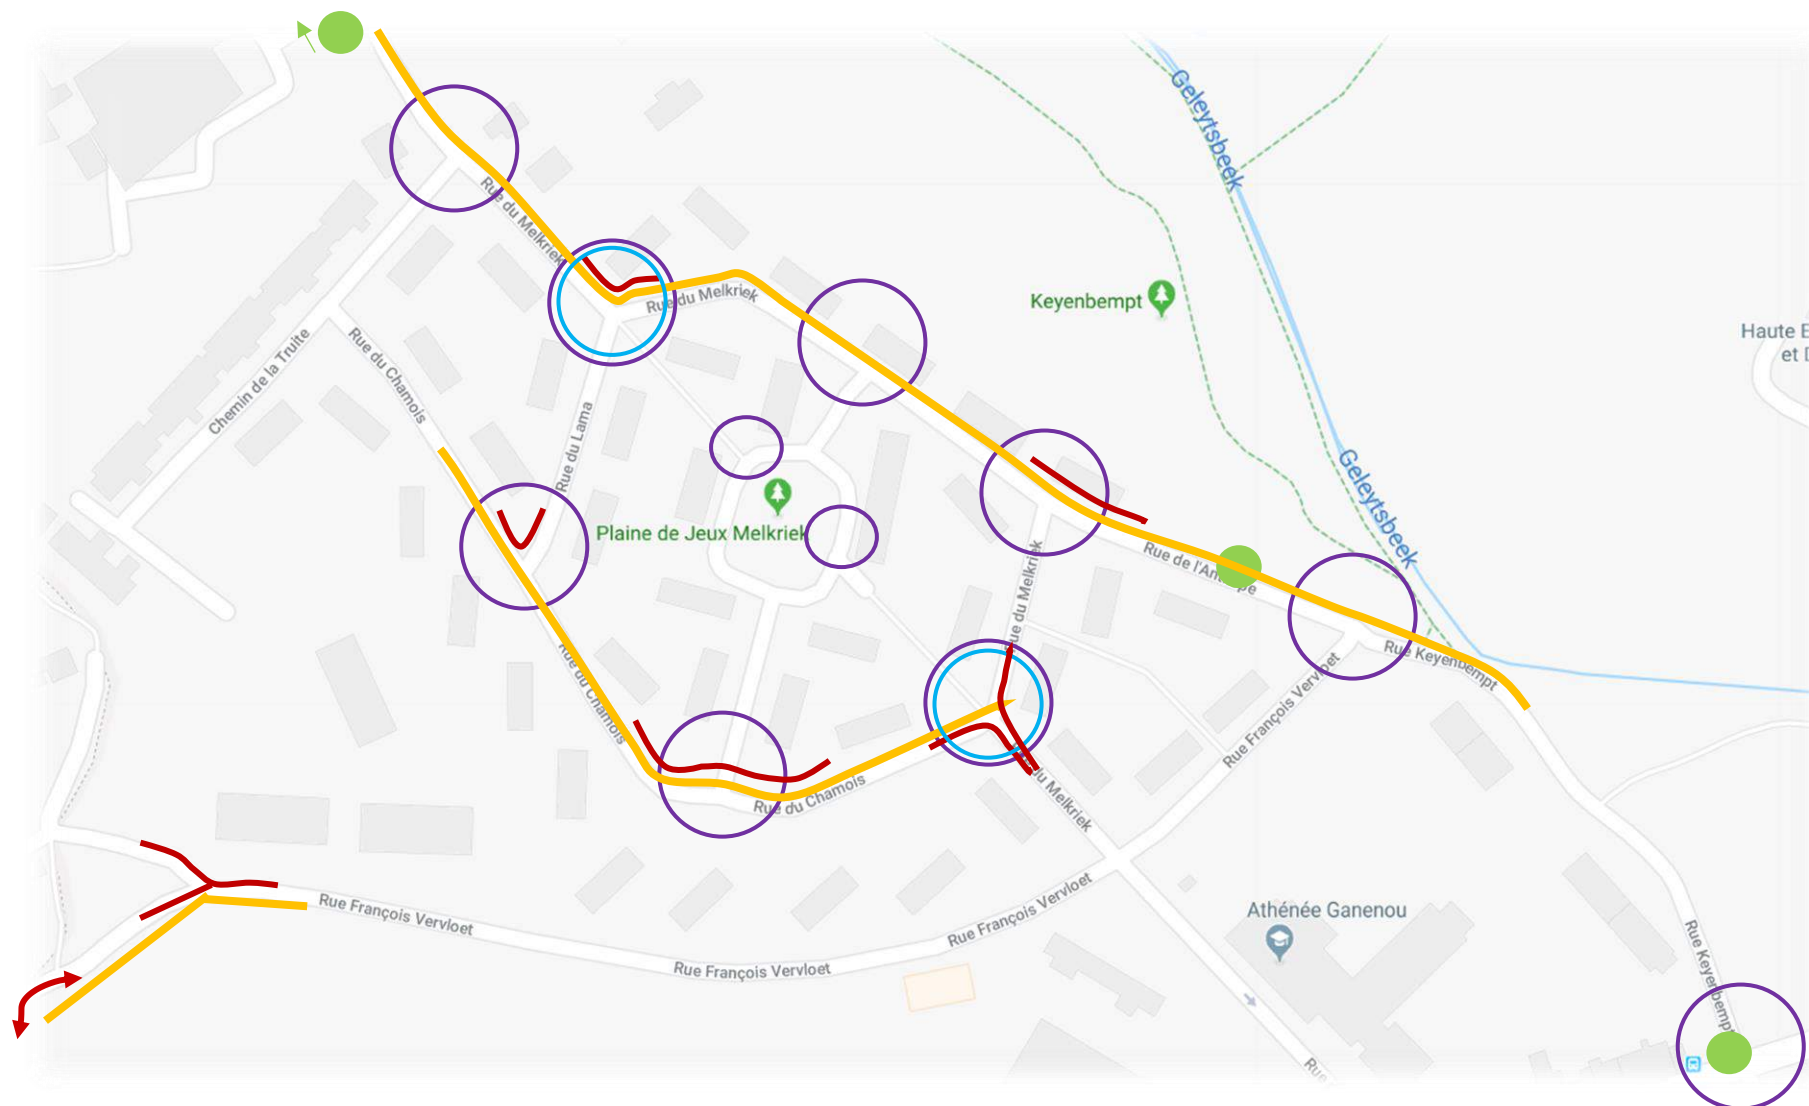
LOCALISATION DES ENDROITS PROBLÉMATIQUES AU NIVEAU DE LA SÉCURITÉ DE LA VOIRIE

- il y a un manque de passages pour piétons dans le quartier et plus particulièrement au niveau des carrefours. Il y a également des passages piétons insécurisés (voir marquages **en mauve** sur la carte et les images) ;

- à différents endroits, le dallage des trottoirs incite à traverser au milieu de la rue ou du carrefour (voir marquages **en bleu clair** sur la carte et les images) ;

- les voitures roulent très vite et ne respectent pas la limitation de 30 km/h. Certaines rues sont plus concernées que d'autres par cette problématique (voir marquages **en orange** sur la carte et les images),

- les camions poubelles roulent trop vite en passant par le quartier,
- les panneaux « zone 30 » et « excepté circulation locale » ne sont pas assez visibles et pas assez nombreux (voir marquages **en vert clair** sur la carte et les images),

- Il y a un manque de visibilité dans certains tournants (voir marquages **en bordeaux** sur la carte et les images).

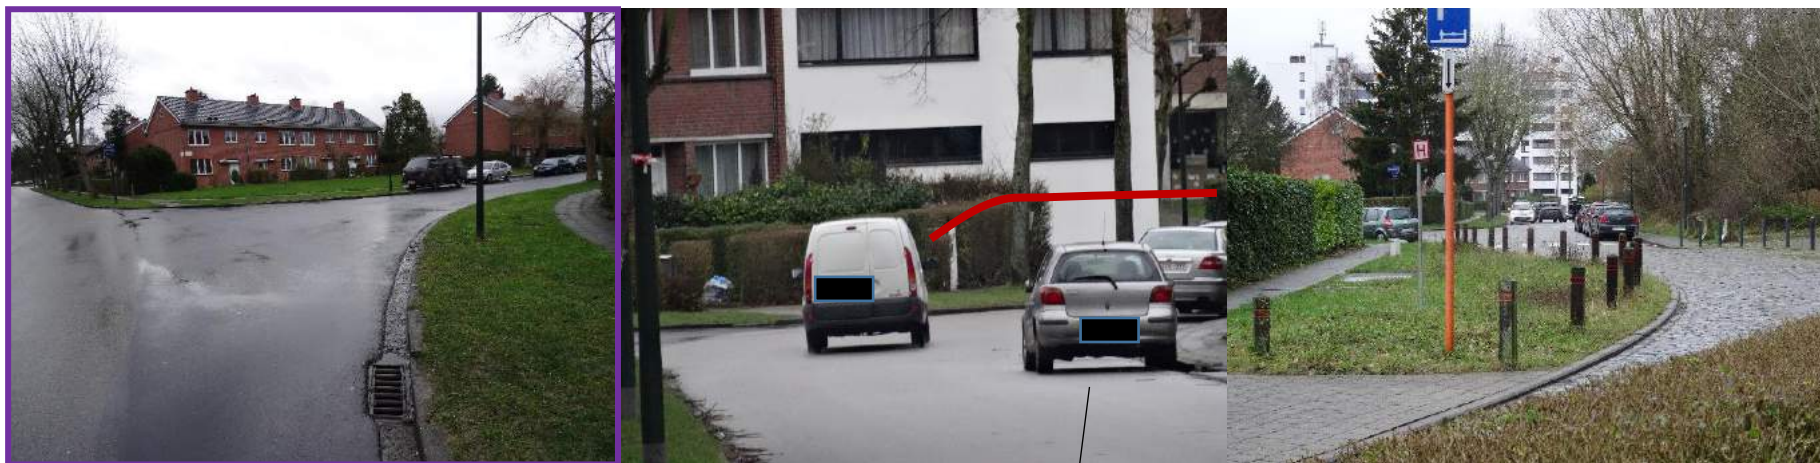
Croisement rue de l'Antilope et rue du Melkriek

Ligne droite permettant une prise de vitesse, une fois au tournant, obligation de se mettre au milieu de la rue à cause des voitures stationnées et manque de visibilité de ce qui vient en face.

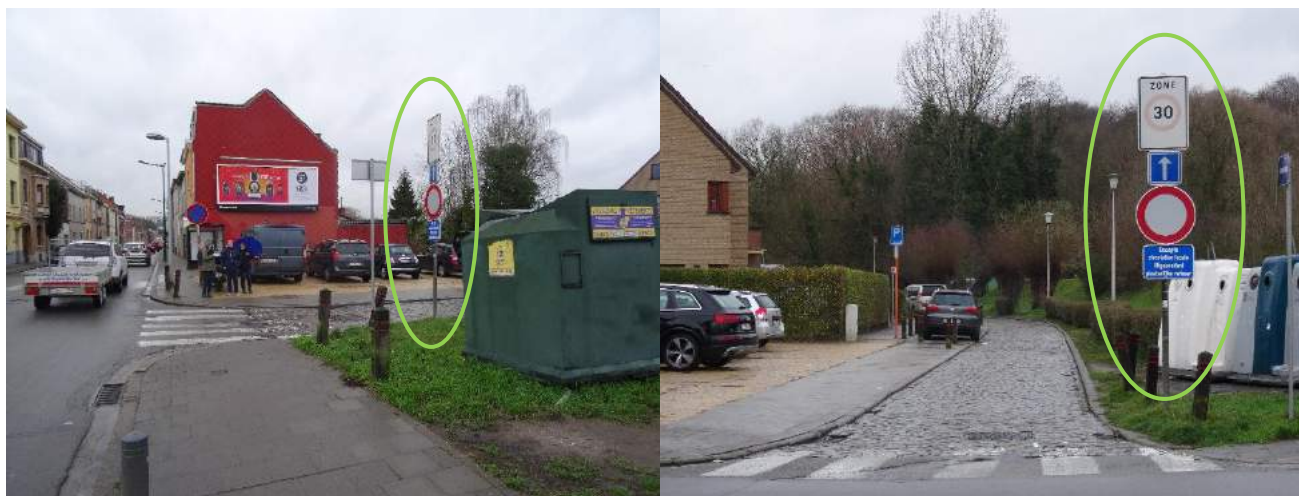
Chemin de Keyenbempt

Le panneau est difficile à voir pour les automobilistes depuis la chaussée de Drogenbos et, une fois engagés dans le chemin de Keyenbempt, il est trop haut pour être vu.

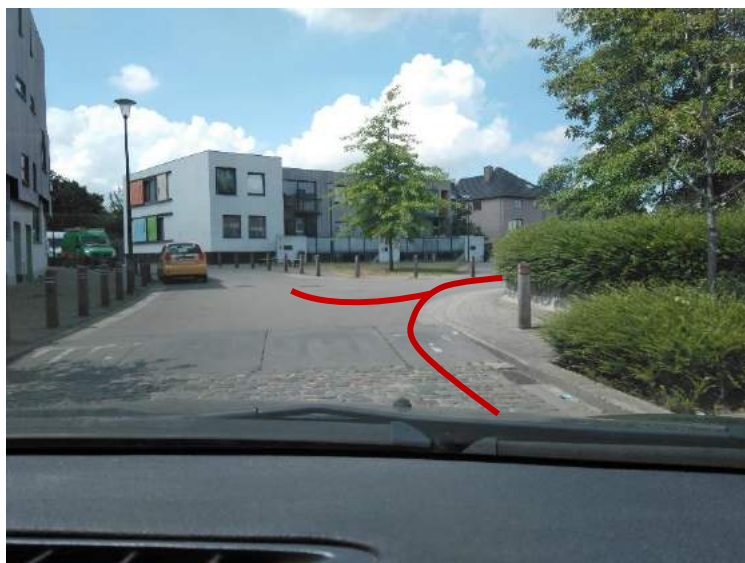
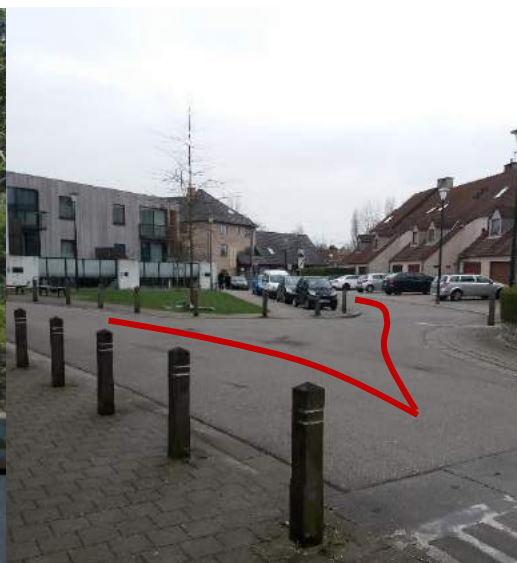
Rue François Vervloet

Manque de visibilité dans les tournants. Cela oblige les automobilistes à prendre leur tournant très large.

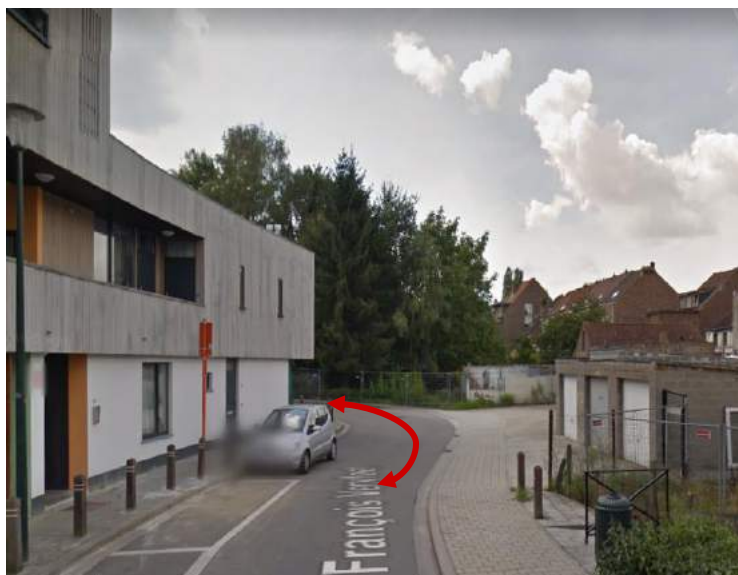
Manque de visibilité dans le tournant d'une rue qui est praticable dans les deux sens avec des automobilistes qui roulent très vite.
