PCS Melkriek

LA MOBILITÉ AU MELKRIEK : CONSTATS ET PROPOSITIONS D'HABITANTS

Un projet soutenu par le Projet de Cohésion Sociale du Melkriek

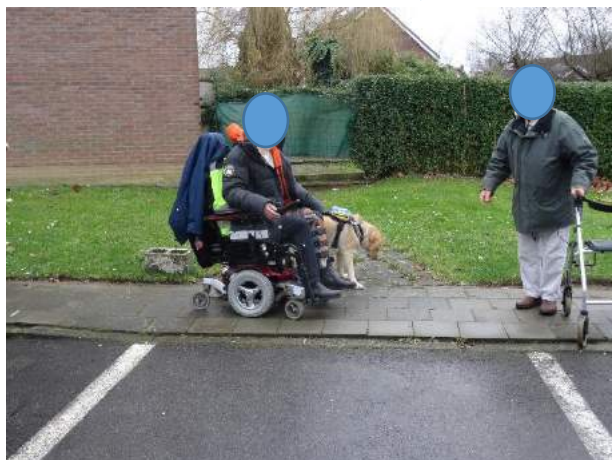
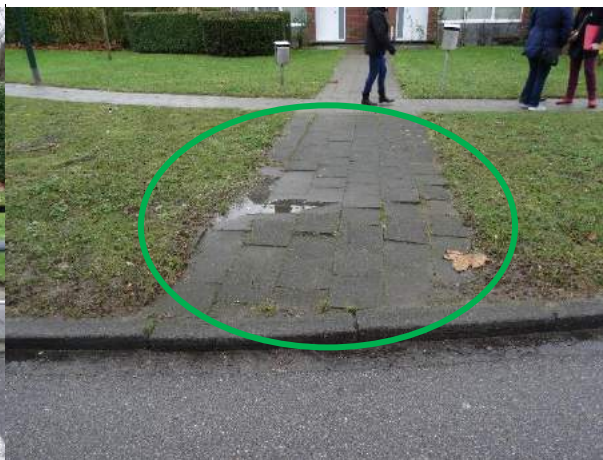
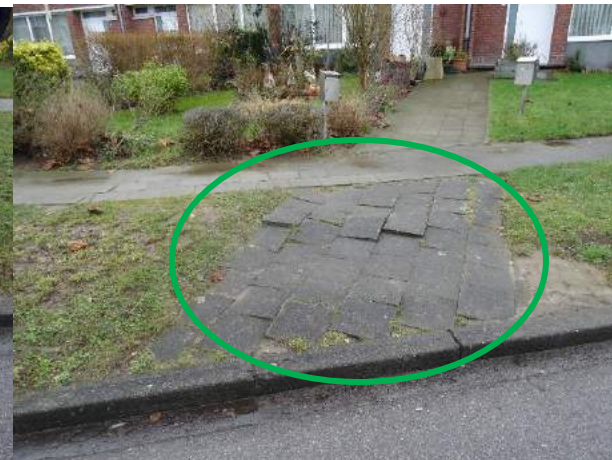
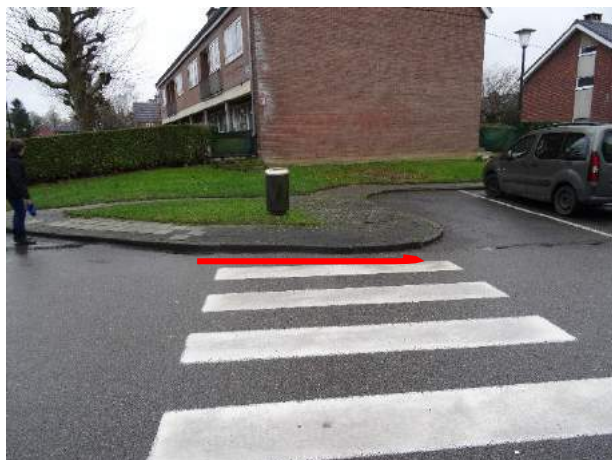
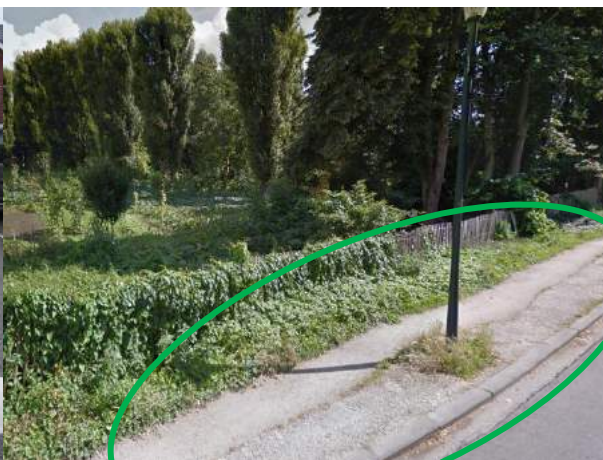
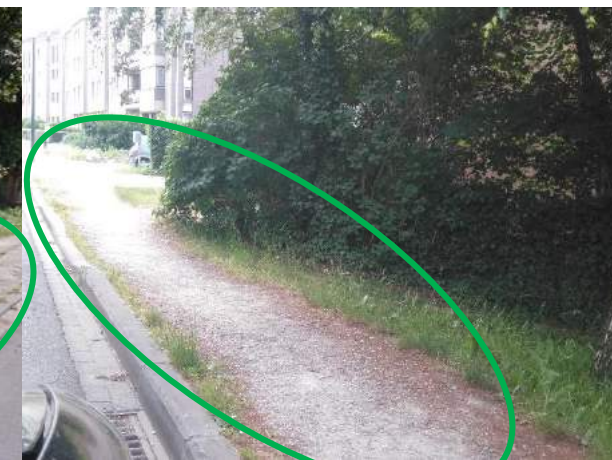
Rue du Melkriek

Il s'agit du seul endroit permettant un accès aux locaux communautaires pour les personnes en chaises roulantes.

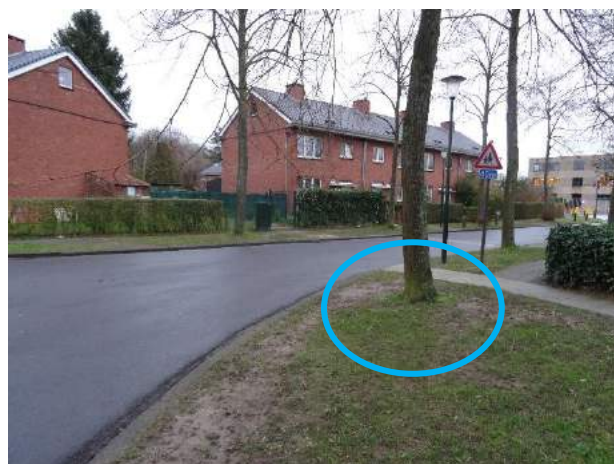
Rue du Melkriek

Ligne droite permettant une prise de vitesse, une fois au tournant, obligation de se mettre au milieu de la rue à cause des voitures stationnées et manque de visibilité de ce qui vient en face.
